平成 28 年熊本地震
災害調査報告書（第 1 報）

名古屋工業大学・豊橋技術科学大学
合同調査グループ

平成 28 年 6 月

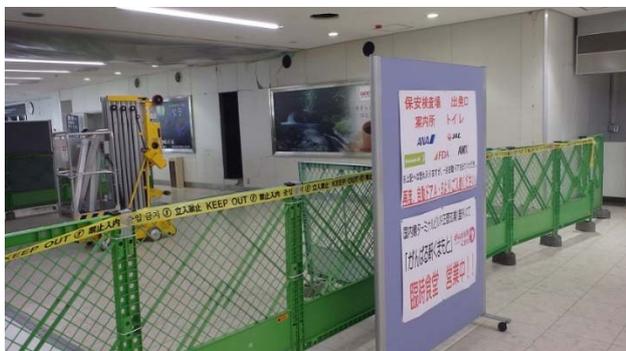
天井の崩落と壁のひび割れによる空港内立ち入り禁止区域

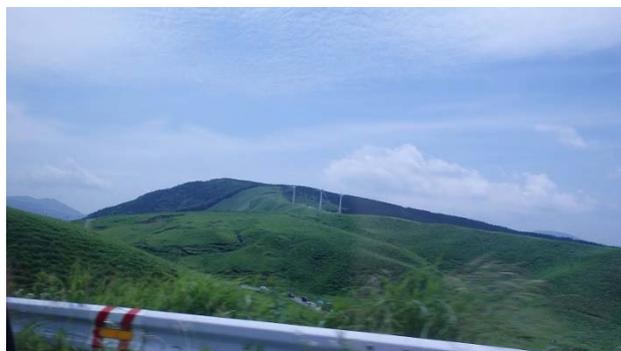
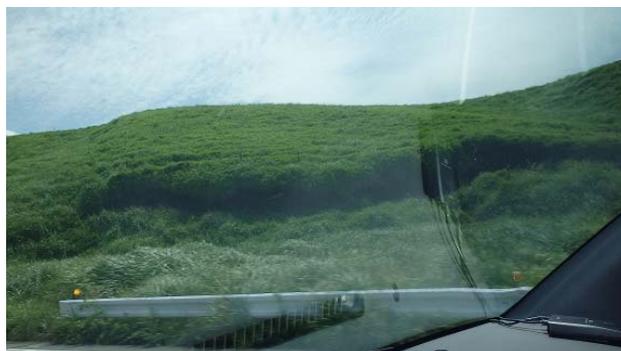
表層に数十 cm の植生を有する斜面の小規模崩壊

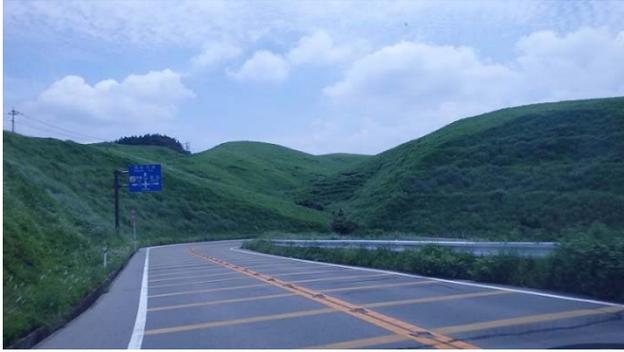
小さなすべりが同じ場所で複数回発生したことによる階段状の崩壊

(この破壊形態に至る過程として考えられるシナリオ：植生を有するため表層は強度が強く崩壊領域と未崩壊領域の境目が明瞭に残る，複数回の外力作用，階段状の崩壊)

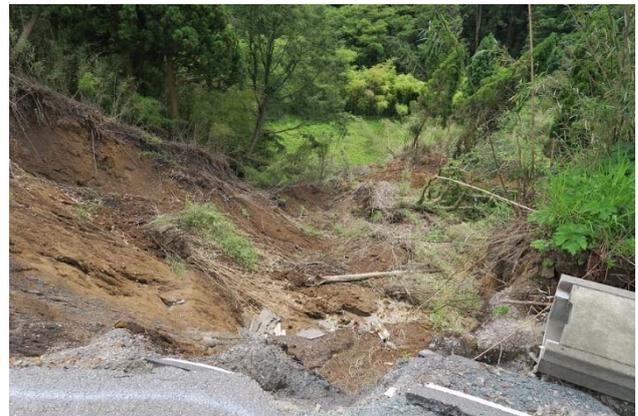
沢地形で崩壊斜面の法尻付近には水流有り

(この破壊形態に至る過程として考えられるシナリオ：斜面法尻の液状化に伴う支持力の低下による法面及び法肩の流動)

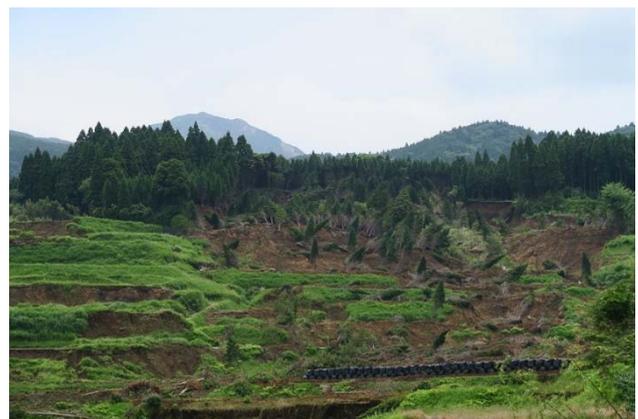
斜面崩壊部の樹木の傾斜方向が上流側と下流側に分かっている (傾斜方向が一方ではない理由はどうのように説明できるのか)

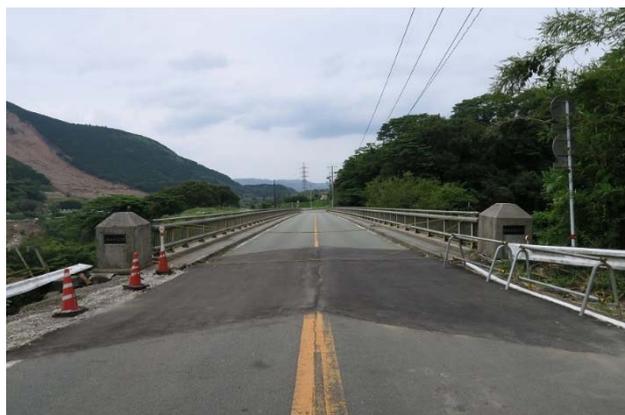
橋梁-道路接合部に生じた段差の修復

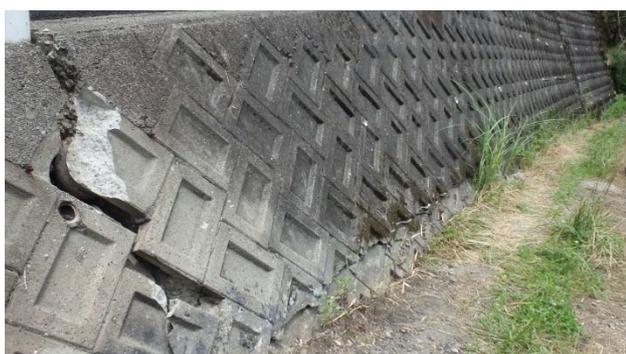
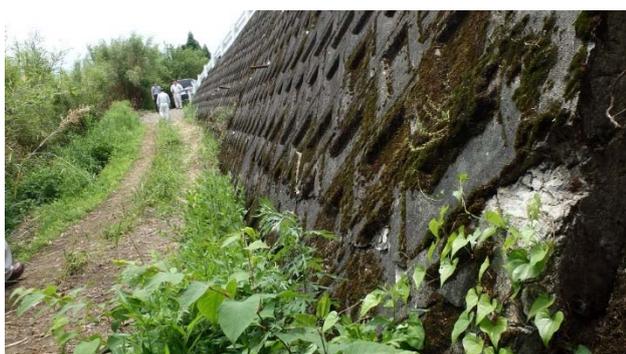
道路擁壁下部のひび割れ及びはらみ出し

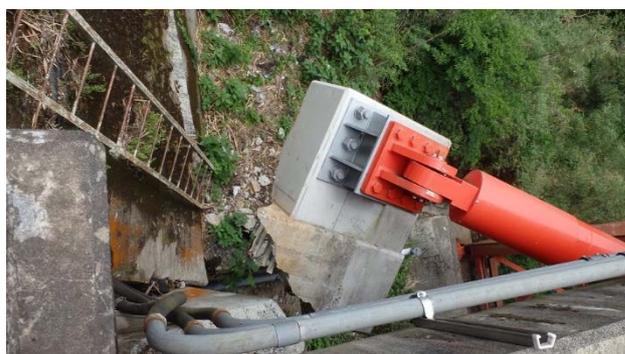
支承損傷による通行止め

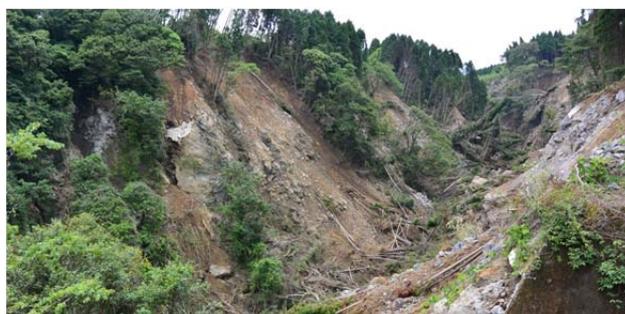
沢地形の崩壊

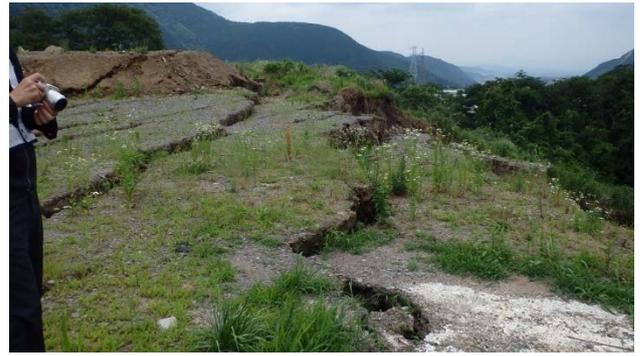
斜面法肩に見られた段階的な亀裂・すべり上端

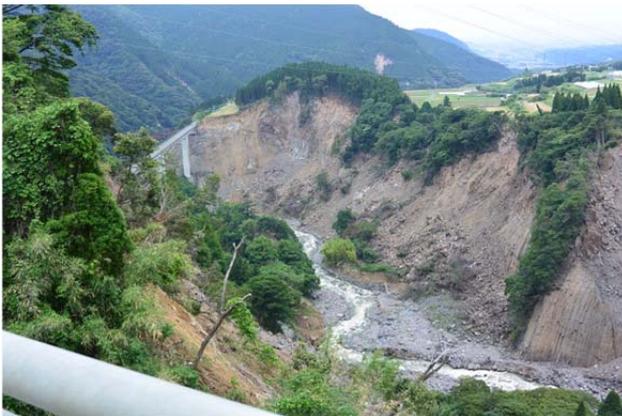
崩壊後の右岸側斜面

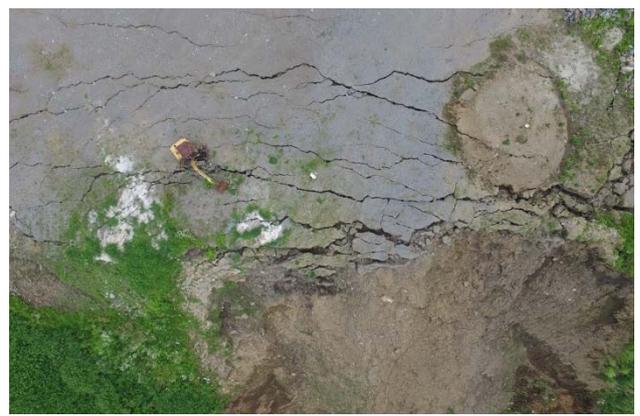
崩壊側の亀裂ほど開口幅が大きい (下側が河川側)

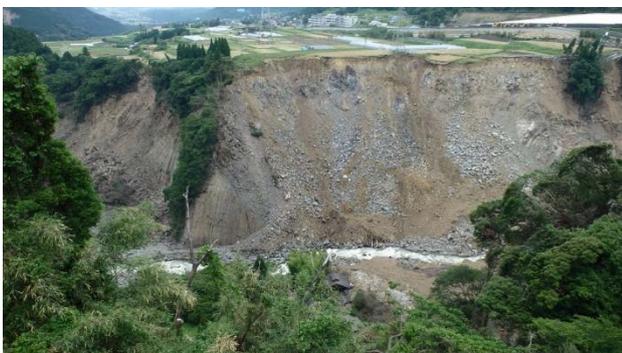
河川沿いの斜面崩壊

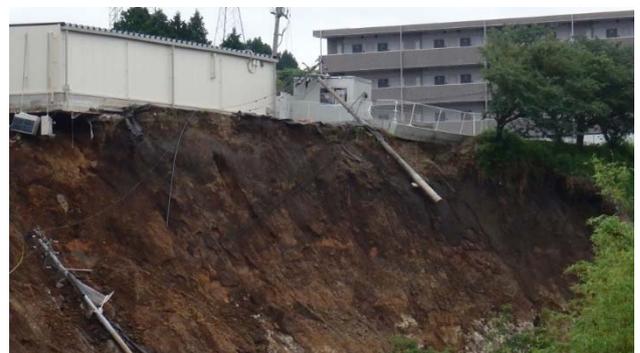
コンビニ裏側斜面の崩壊

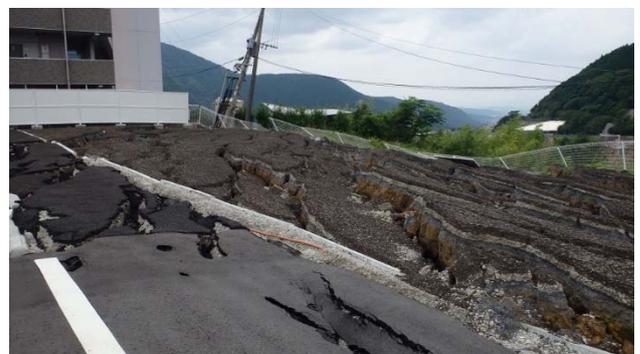
コンビニ駐車場に見られた複数の亀裂, 部分的に隆起しているようにも見える

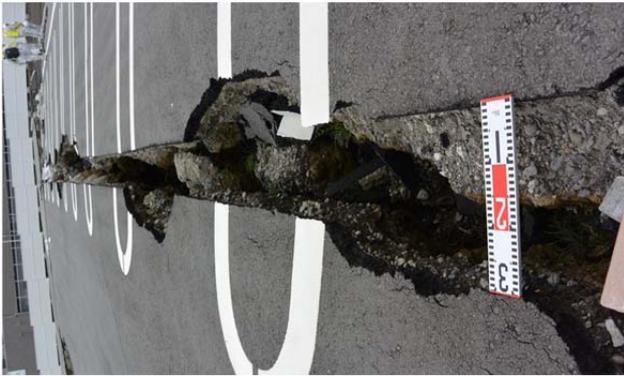
亀裂幅は大きいところで 30cm 以上

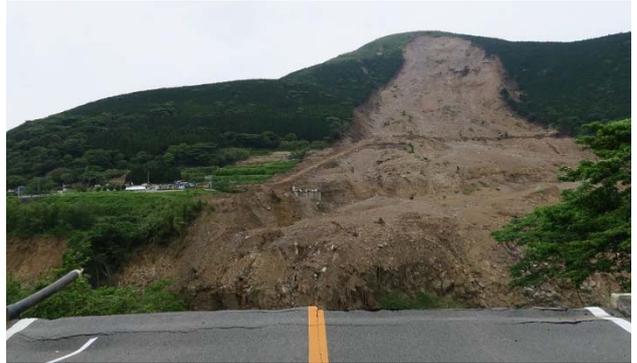
対岸より撮影した崩落現場 (向かって写真左側が下流)

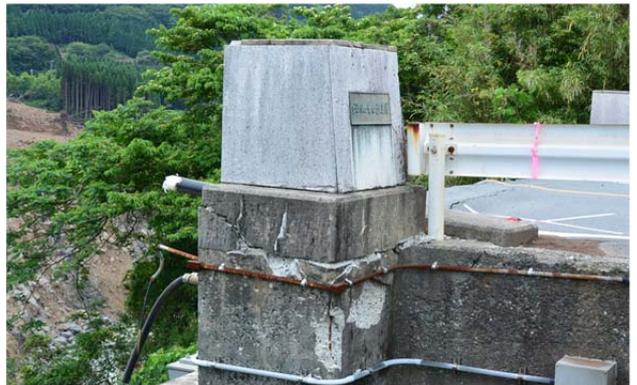
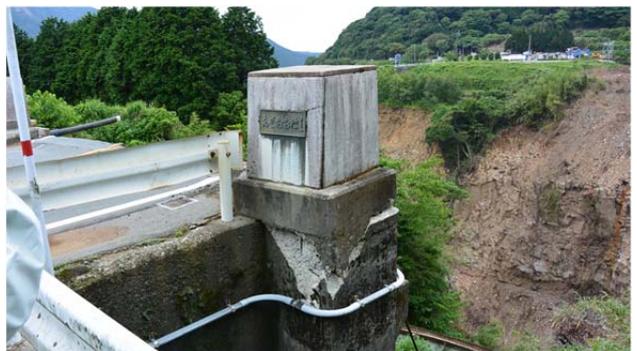
(上：下流側，下：上流側) 下流側の構造体は手前に押されるようにクラックが生じ，上流側は反時計周りに捻じれて破壊している。

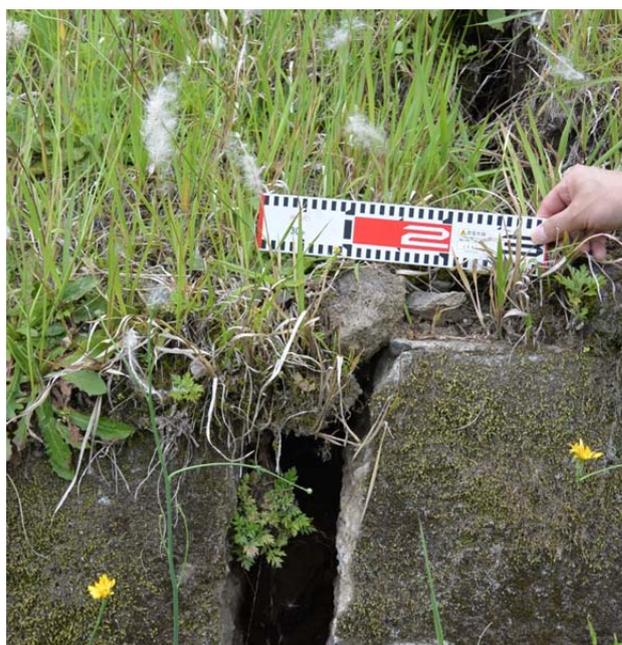
引張りによる亀裂は盛土底部まで進行している

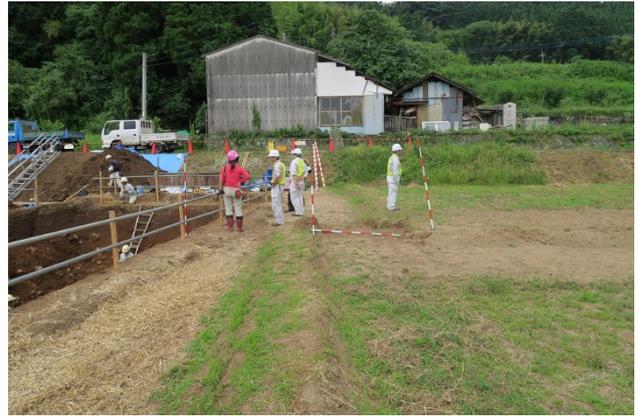
水平方向に 1m程度のずれが確認できる
現地で調査されていた地質調査会社の方の話によると、今回のずれは水平方向であったが過去のずれは鉛直方向のずれもあったそうである

これら 4 枚の写真の地表面のずれはほぼ直線上に位置する（地表面に表れた断層のズレ）

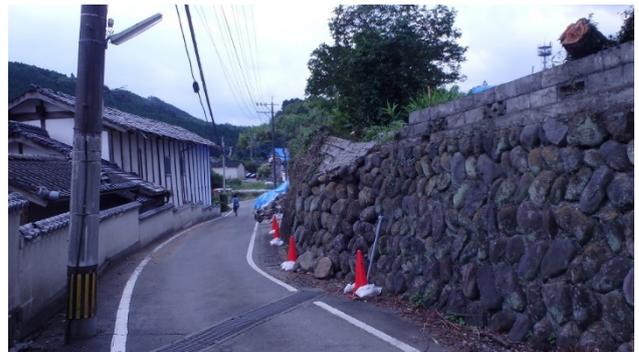
石垣のはらみ出し・崩壊
住民の方が補修作業を行っていた

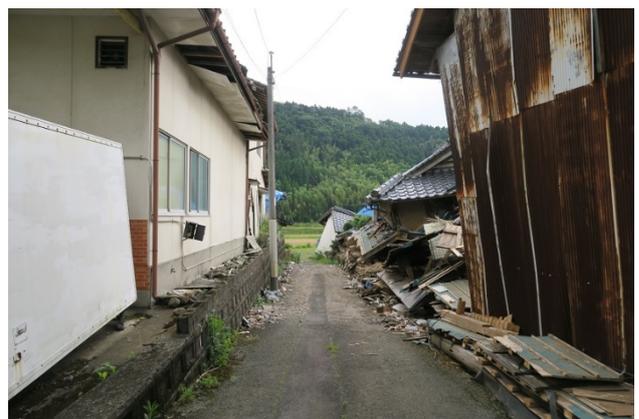
家屋の崩壊
高齢者の方が多く住まれている印象を受けた

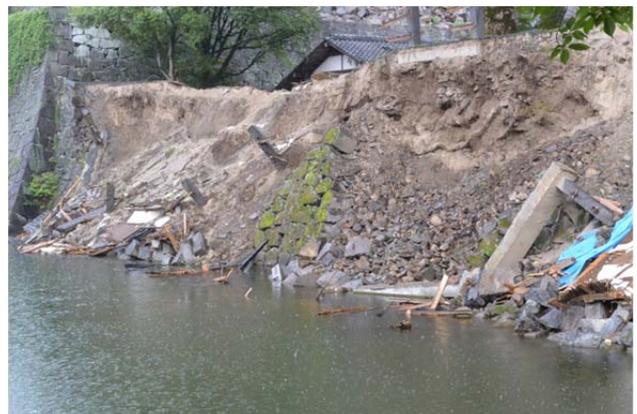
備前堀周辺の被災後の状況

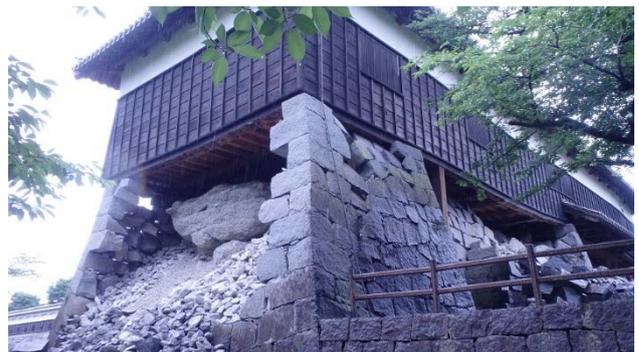
南大手御門の被災後の状況

南大手御門を支える隅角部の石垣は上載荷重があるためか、形状を保持して構造物を支えている。また、隅角部の石垣は比較的直方体で大きい石が使用されており、その長手方向が90°ずつ互い違いになるように組まれている。

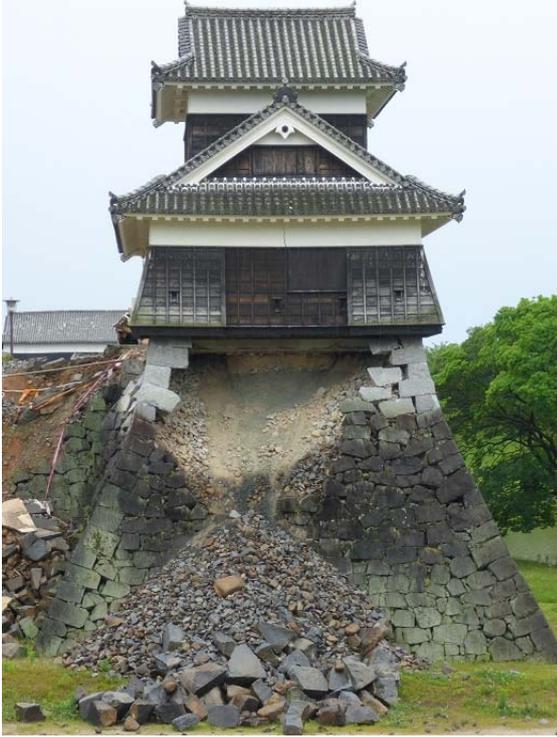
石垣の崩壊については、大凡石垣の高さと同程度の幅の崩壊距離となることが多く見受けられた。

戌亥櫓の石垣崩壊

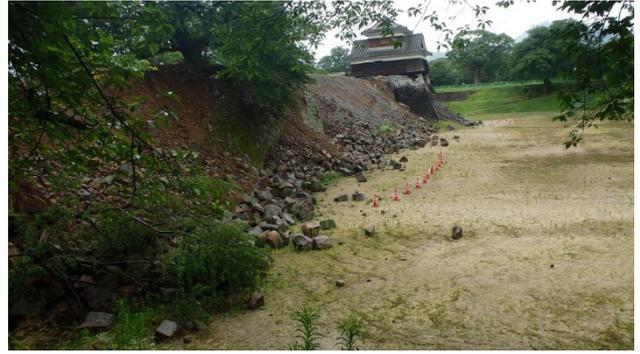
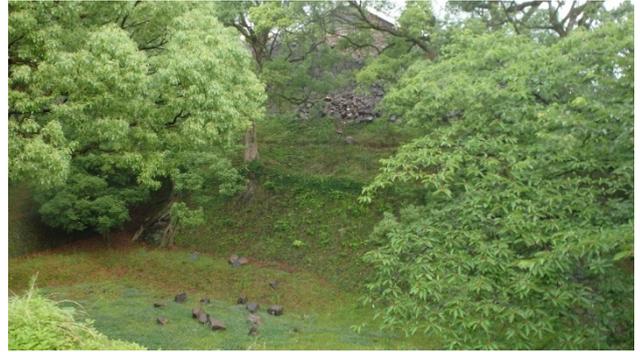
崩壊した石垣は落下高が大きくても斜面法尻や斜面中腹の水平部分で停止しており、崖錐堆積物や表土による運動エネルギー減衰効果が発揮されている

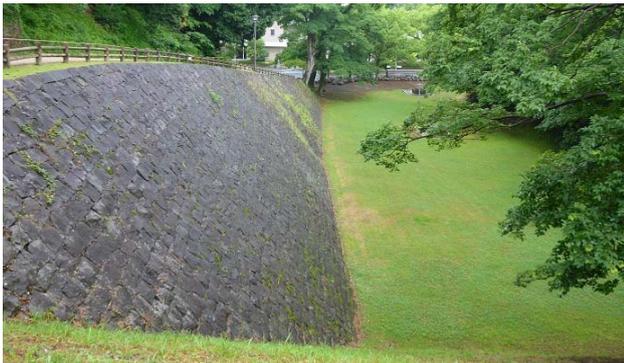
場内のほとんどの石垣が被災していたが勾配が緩ければ石垣も崩壊していない

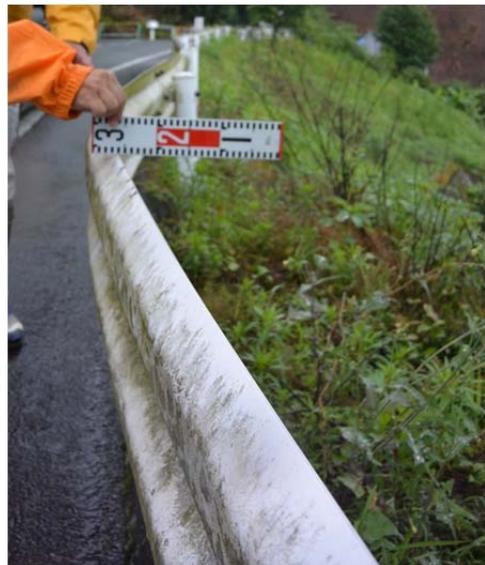
斜面崩壊により生じたガードレールの湾曲変状

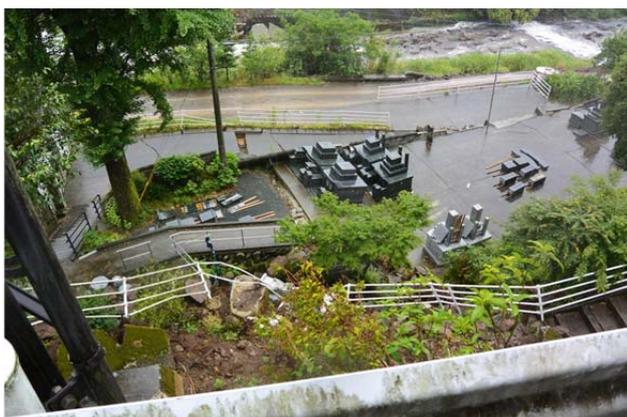
EPS 盛土に亀裂を生じさせた地盤の移動は、下方まで続いていることがわかった。

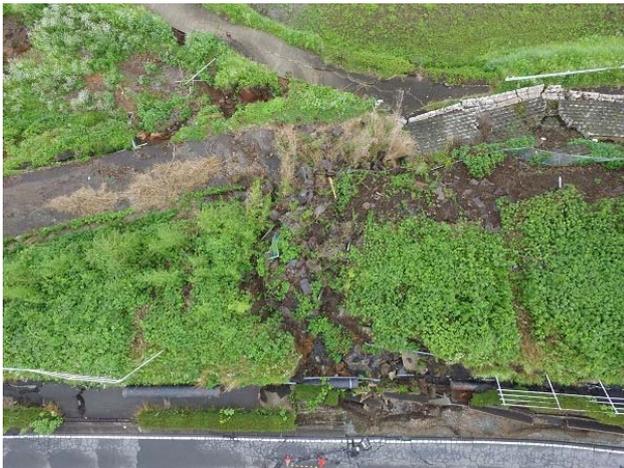
斜面崩壊と流動による土砂流出 (Google map 図の黄色点線で囲まれたエリア)

流れたような跡があるため地震後の降雨による流

出と地震時の液状化による流動の可能性が考えられる

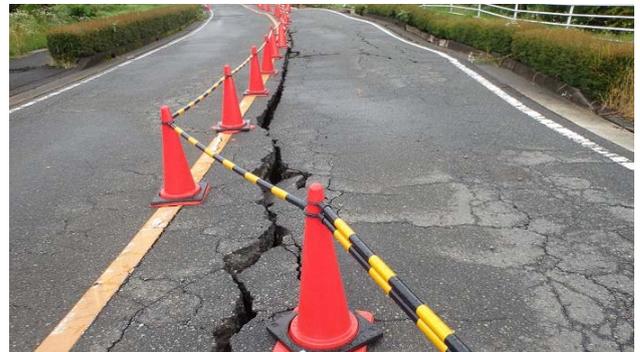
斜面崩壊に伴う片側車線のひび割れはおおよそ説明可能であると考えられる

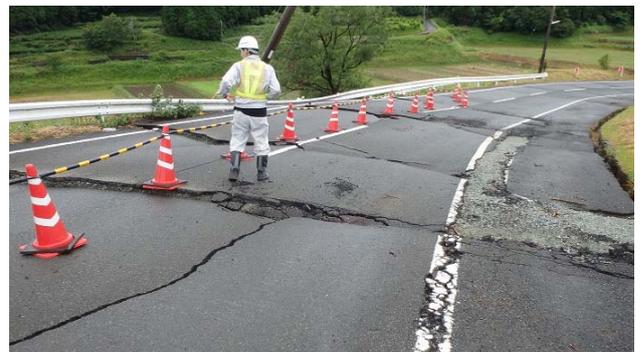
小森地区の随所で見られた道路延長方向の周期的なひび割れはどのように説明できるか

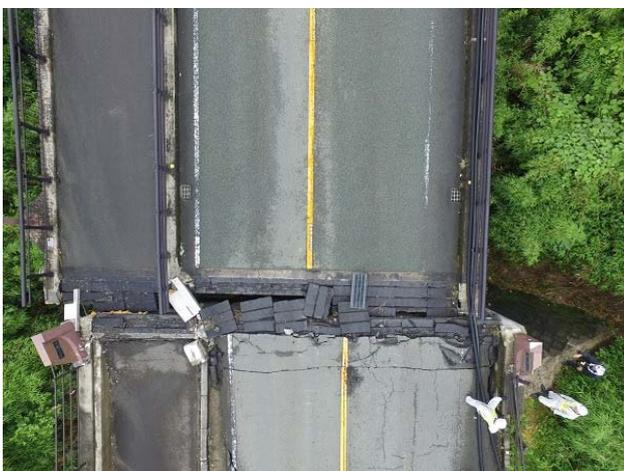
橋桁が支承から落ちるほどの水平方向のずれ（約92cm程度のズレが確認されている）

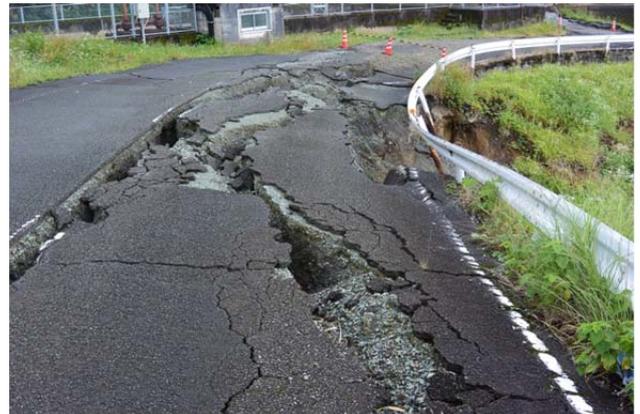
大切畑大橋手前の水路付近の道路被災状況

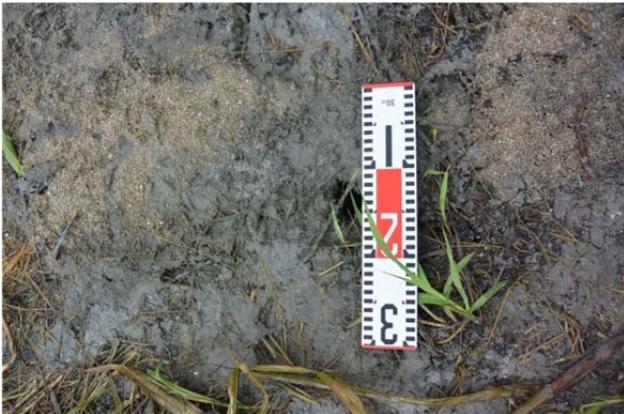
噴砂口と見られる穴

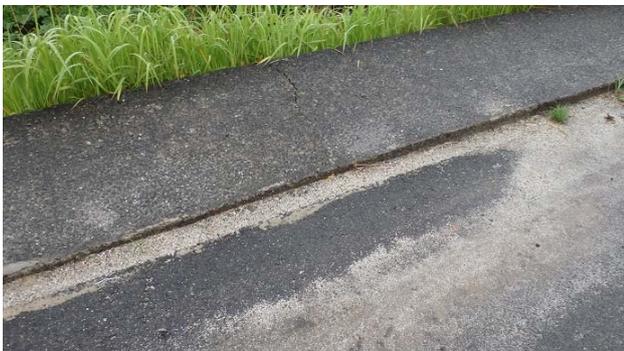
堤内側の擁壁のひび割れ

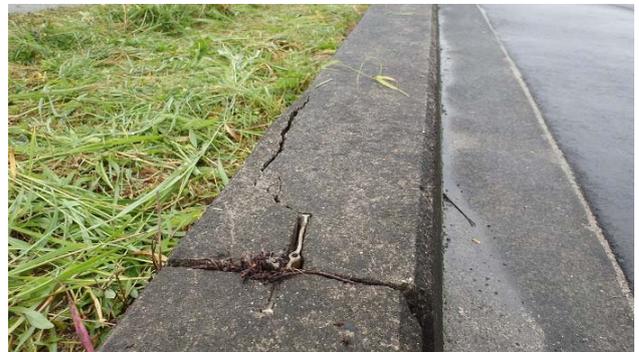
コンクリートのひび割れ

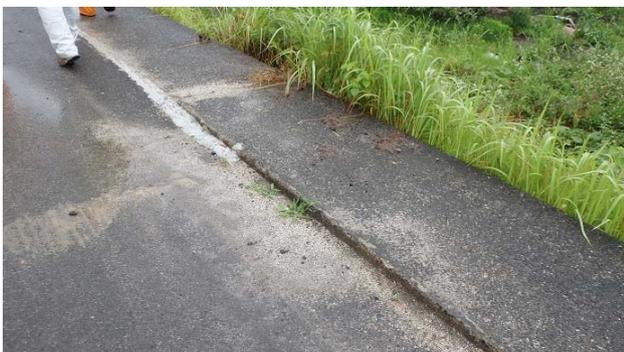
擁壁よりも天板の方が下がっている箇所

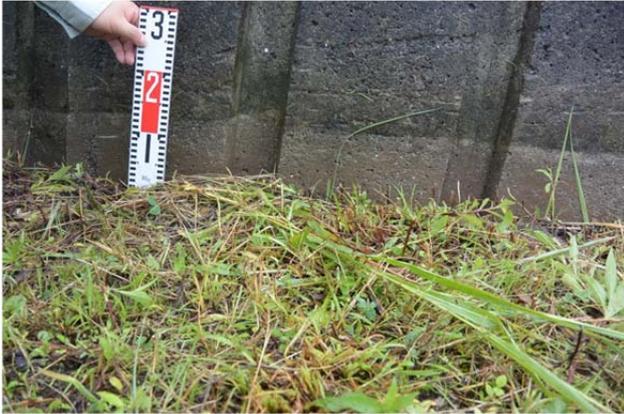
地盤の沈下 (約 15cm)

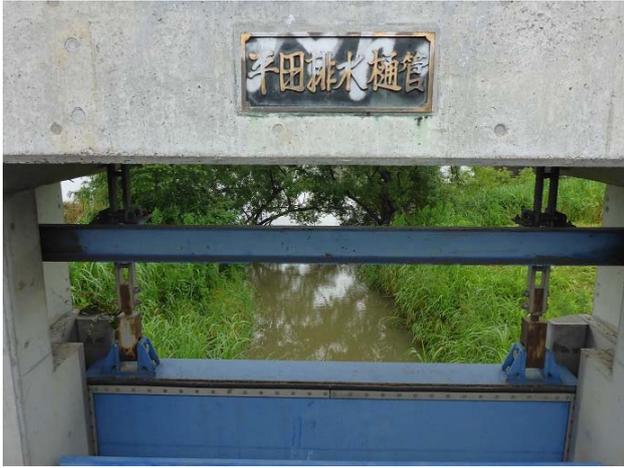
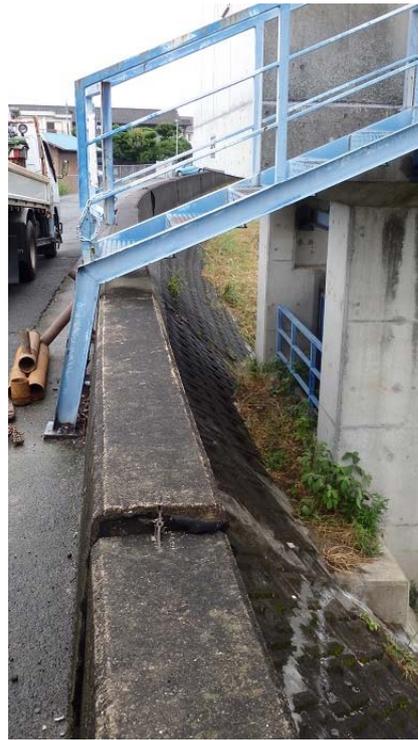
樋門の浮き上がり（周辺地盤の沈下）

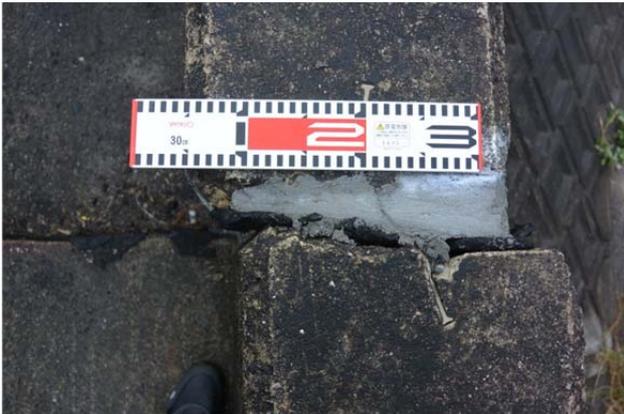
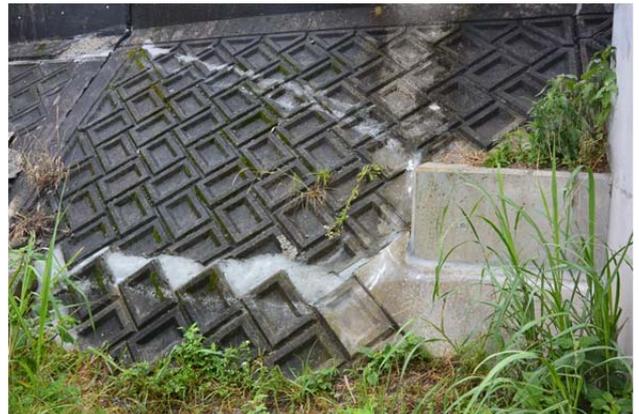
水門付近のもたれ壁に生じたクラック
