平成 28 年熊本地震
災害調査報告書（第 1 報）

名古屋工業大学・豊橋技術科学大学
合同調査グループ

平成 28 年 6 月

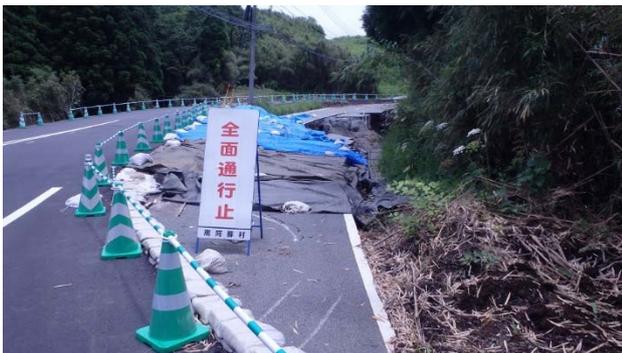
片側車線崩壊による全面通行止めと迂回路

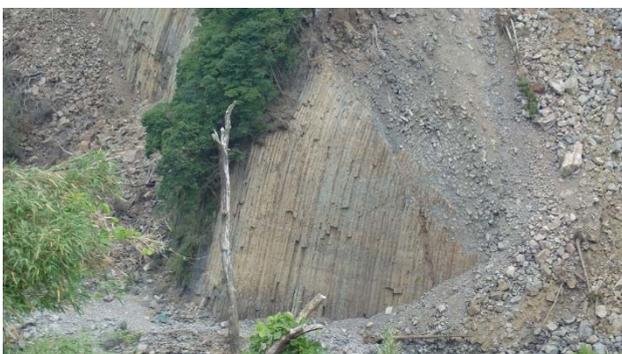
未崩壊部分に見られた岩盤節理の流れ盤構造

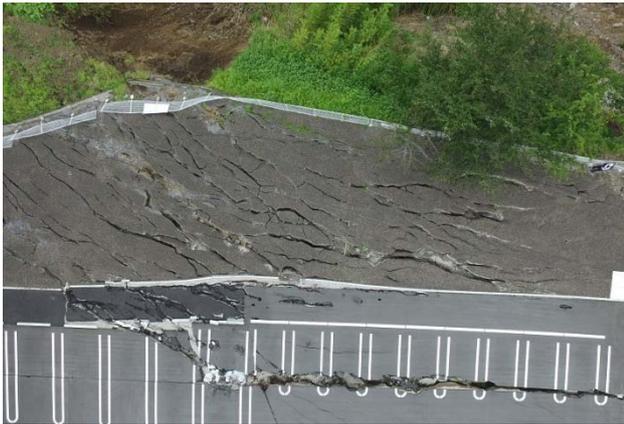
コンビニ駐車場の平面状況

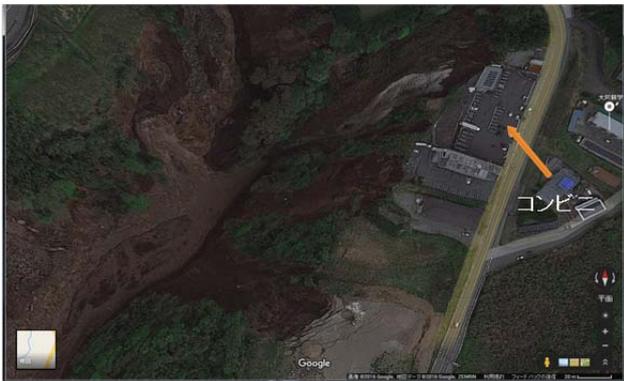
コンビニ周辺の崩落 (Google map)

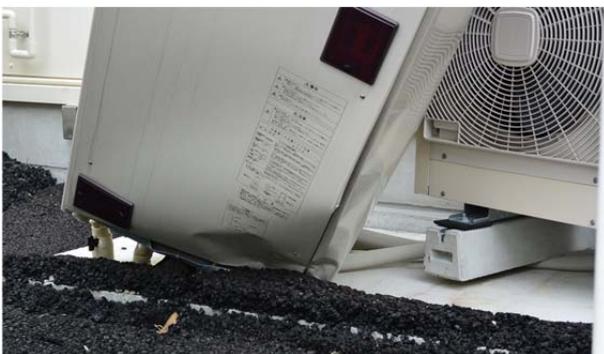
排水パイプの上に室外機が載る (縦方向の振動によるものか)

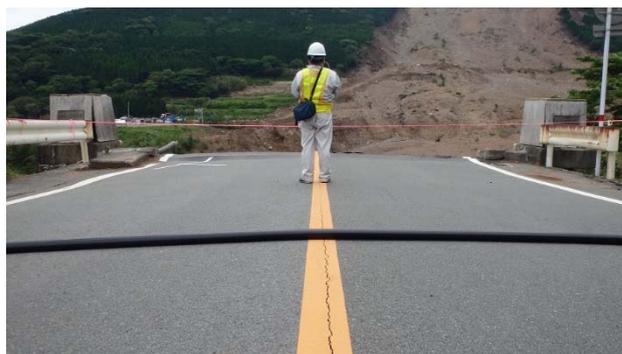
左車線側は盛り上がり、右車線側は引っ張られている

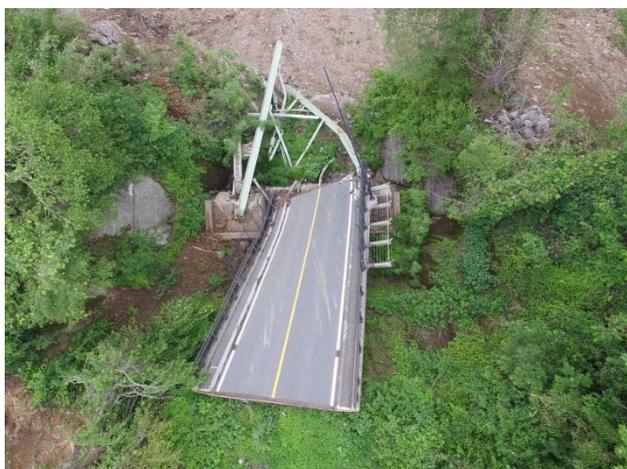
東海大学側（左岸側）に落下した橋桁

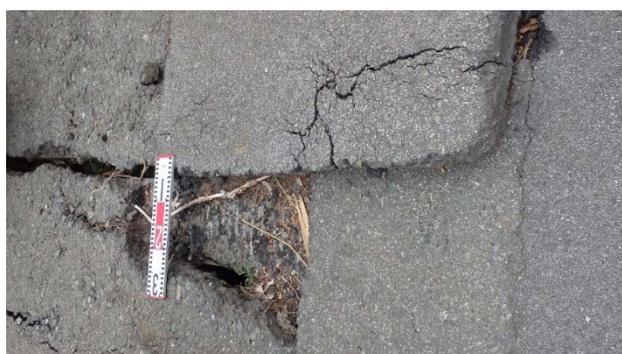
左車線側のアスファルトずれの痕跡と盛り上がり

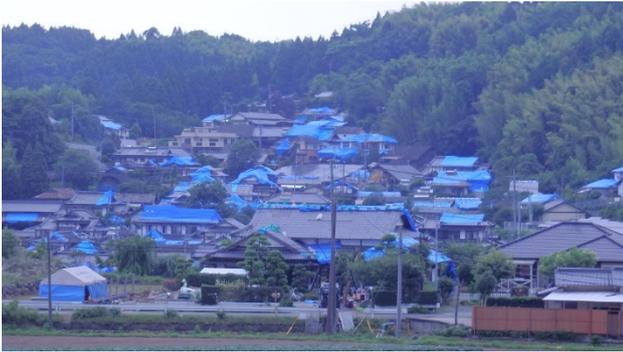
多くの住宅被害が発生

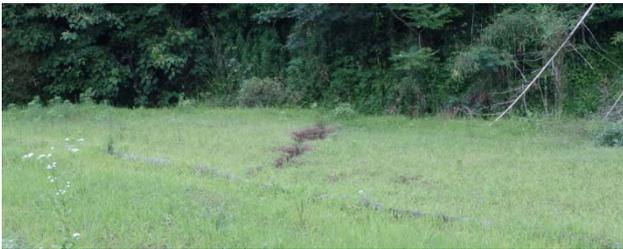
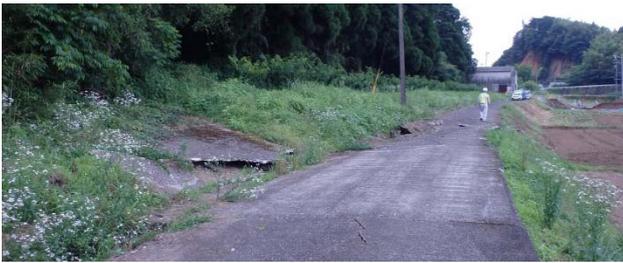
石垣のはらみ出し・崩壊
住民の方が補修作業を行っていた

これら 4 枚の写真の地表面のずれはほぼ直線上に位置する（地表面に表れた断層のズレ）

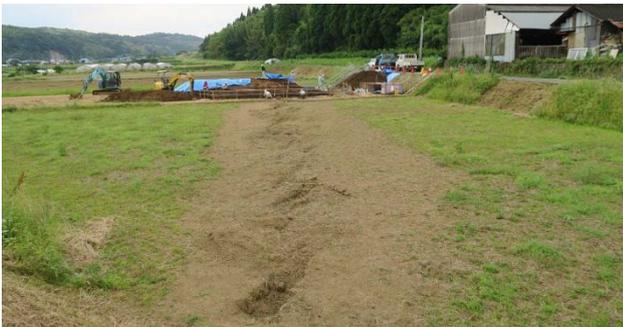
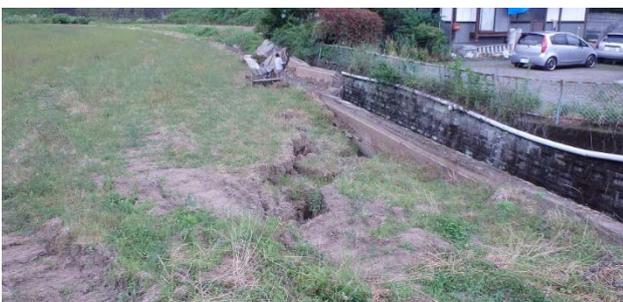
家屋の崩壊
高齢者の方が多く住まれている印象を受けた

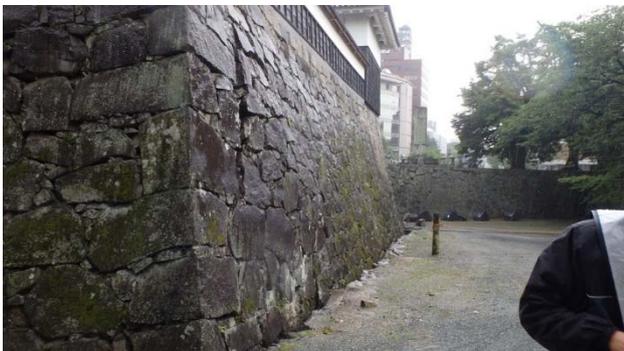
馬具櫓付近の石垣のはらみ出し

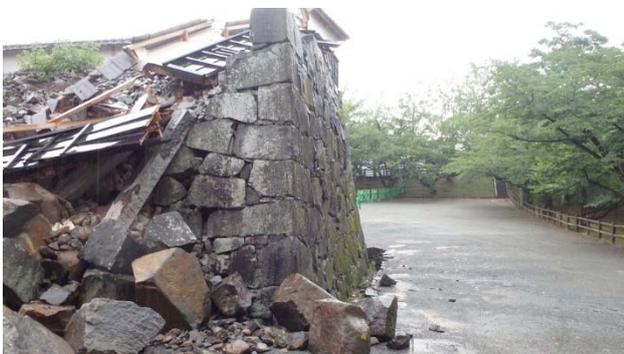
馬具櫓付近の石垣崩壊

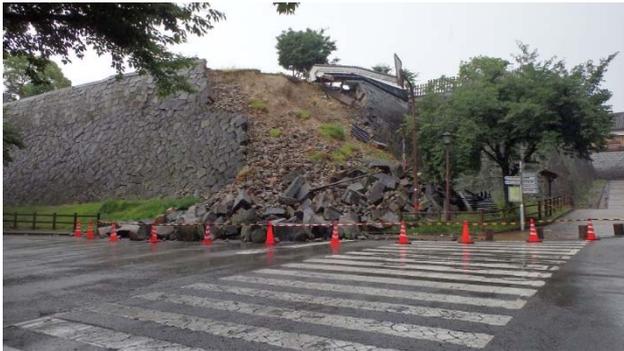
御客方櫓跡周辺の被災後の状況

上載荷重がなければ石垣の角部も崩壊する

石垣の崩壊については、大凡石垣の高さと同程度の幅の崩壊距離となることが多く見受けられた。

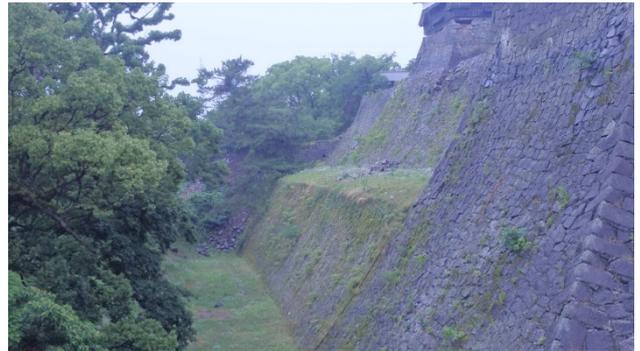
崩壊した石垣は落下高が大きくても斜面法尻や斜面中腹の水平部分で停止しており、崖錐堆積物や表土による運動エネルギー減衰効果が発揮されている

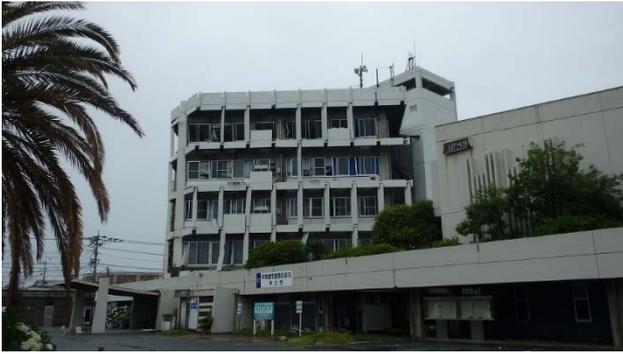
市役所の崩壊

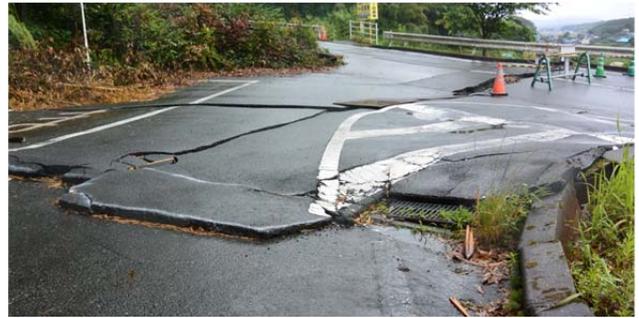
斜面の崩壊に伴い、道路面に生じたクラック

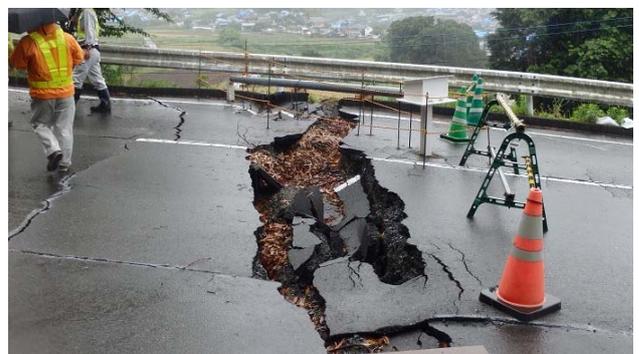
変位計測

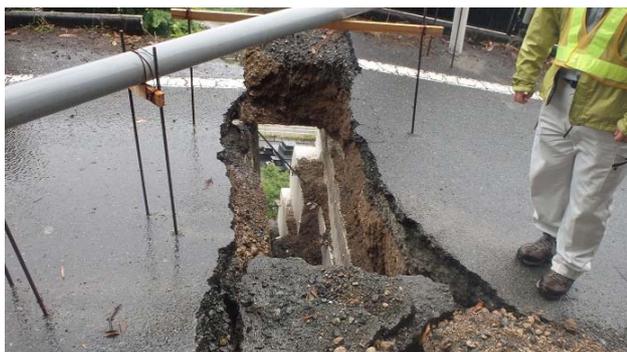
EPS ブロックの露出

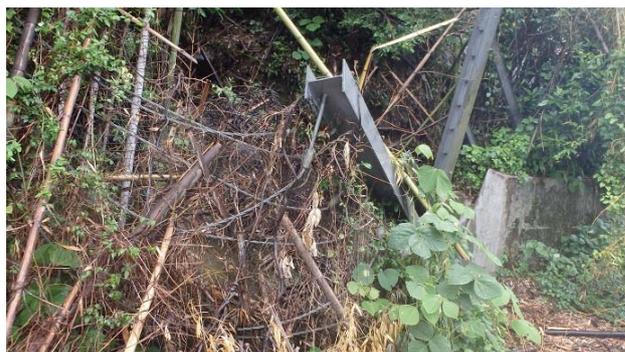
落石防護柵の転倒（落石捕捉）

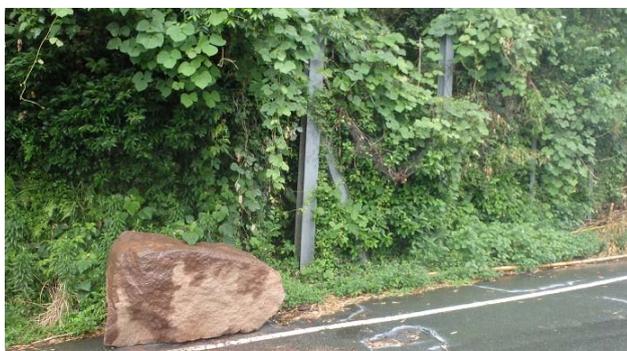
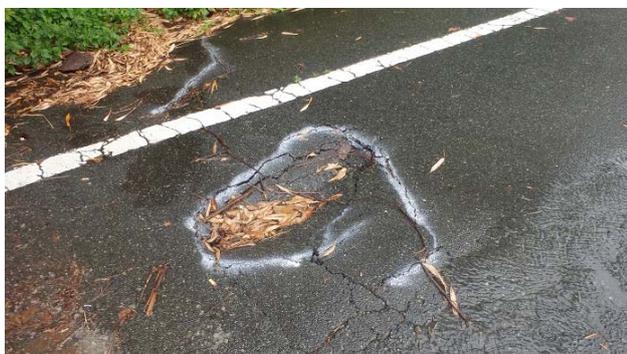
落石防護柵の貫通

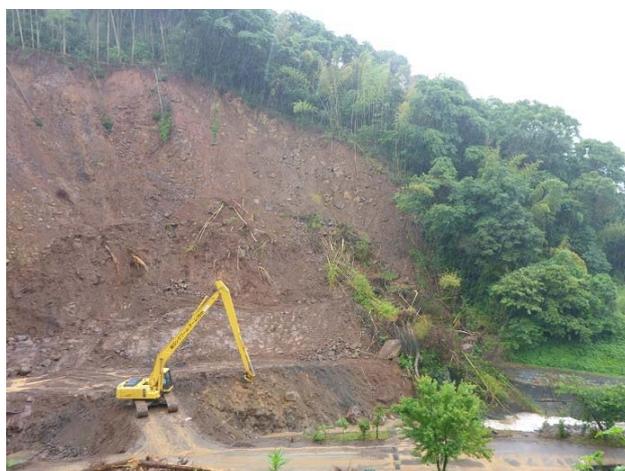
河道閉塞現場の復旧作業

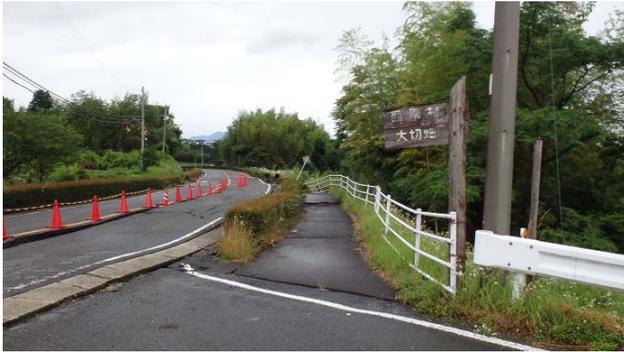
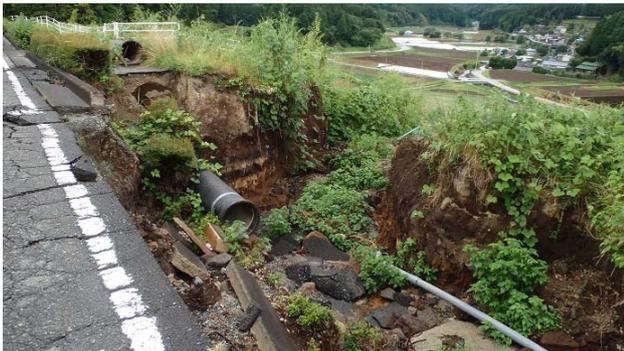
斜面崩壊と流動による土砂流出 (Google map 図の黄色点線で囲まれたエリア)

流れたような跡があるため地震後の降雨による流

出と地震時の液状化による流動の可能性が考えられる

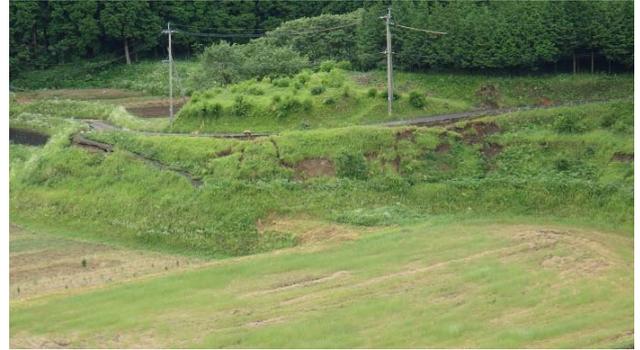
表層の植生の影響 (?) による斜面崩壊時のブロック化

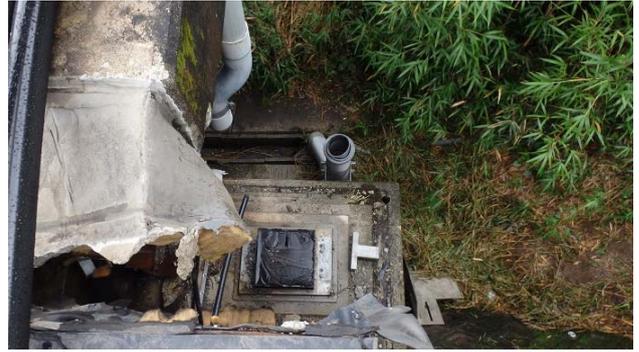
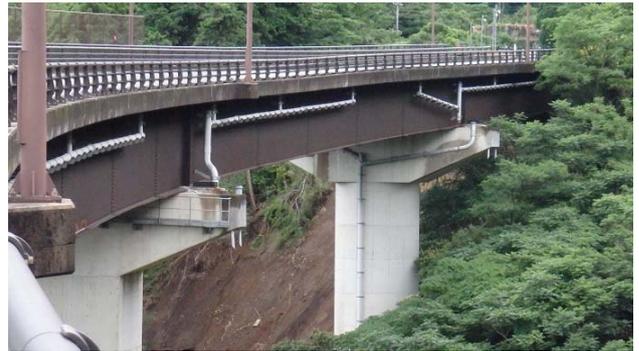
橋桁が支承から落ちるほどの水平方向のずれ（約92cm程度のズレが確認されている）

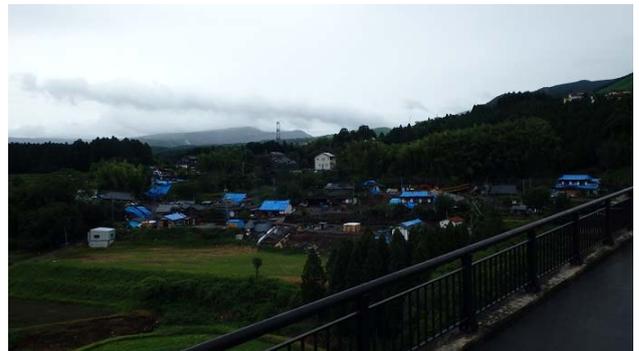
大切畑大橋周辺も家屋の被害が多数

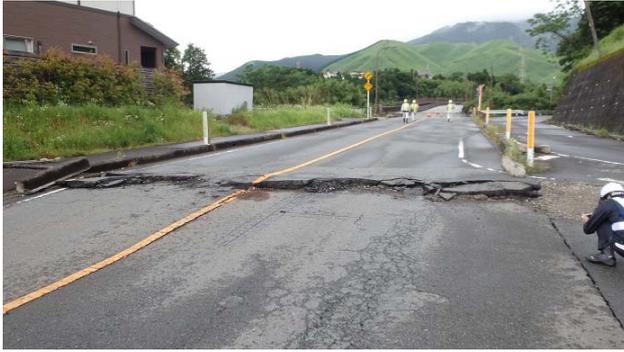
大切畑大橋手前の道路の盛り上がり
(道路軸方向のひずみ)

大切畑大橋手前の擁壁のずれ

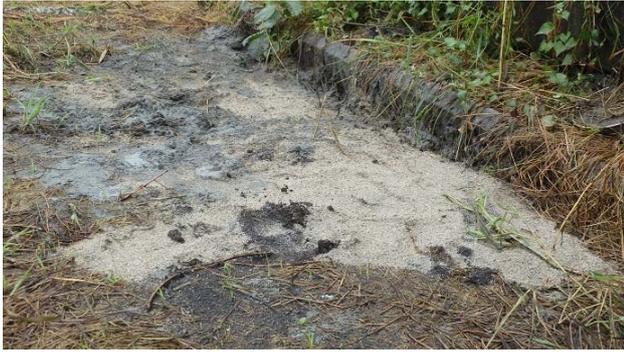
堤内側の噴砂痕

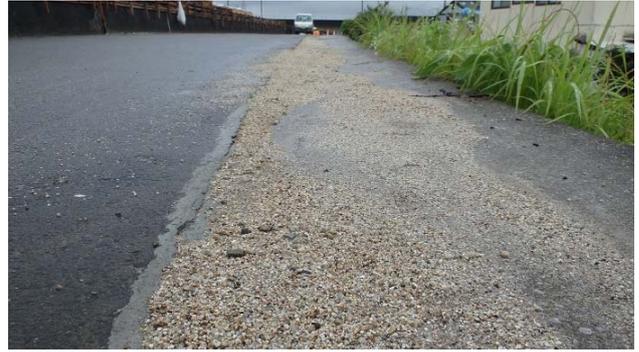
天板より擁壁の方が下がっている箇所

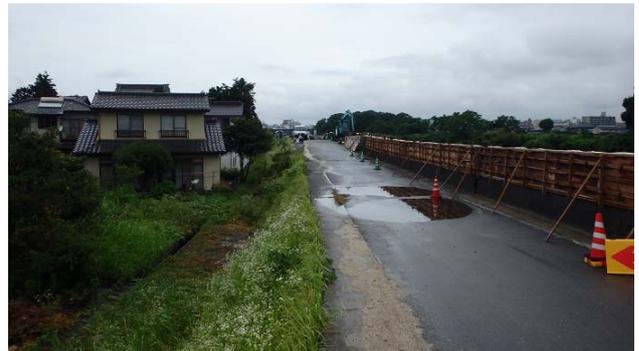
短い区間の中でも天板と擁壁の高さが逆転

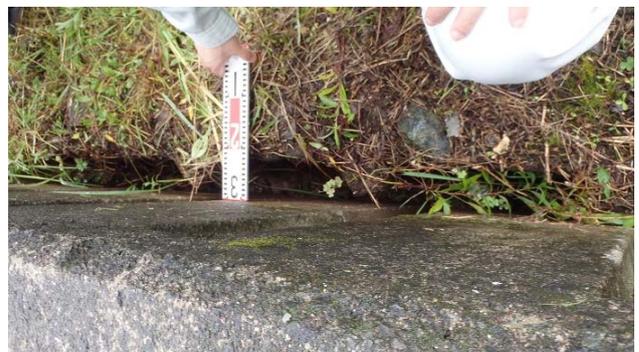
コンクリート擁壁と土間の隙間 (10~15cm)

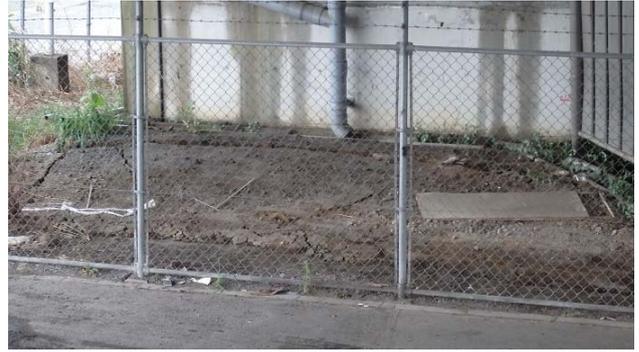
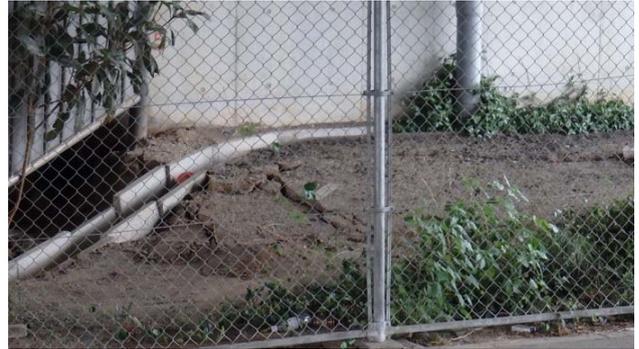
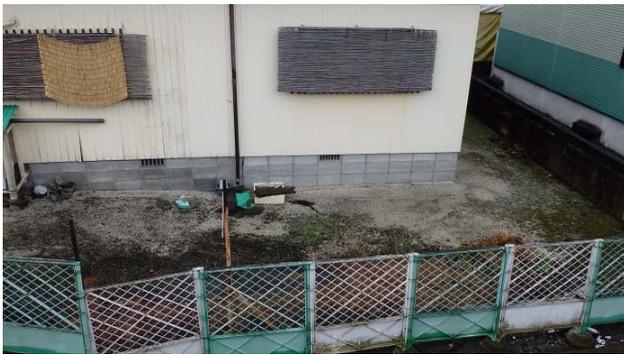
堤内側の住宅の基礎周辺に噴砂痕

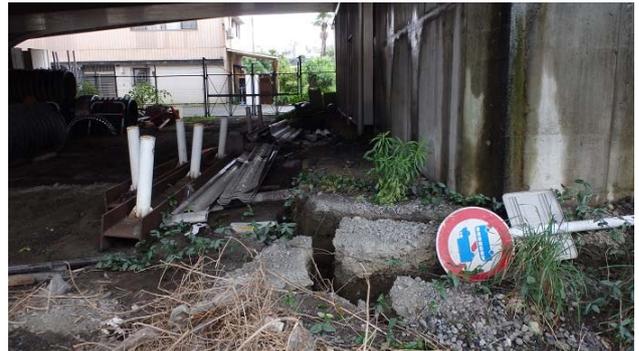
堤内側に位置する橋脚周辺地盤の沈下

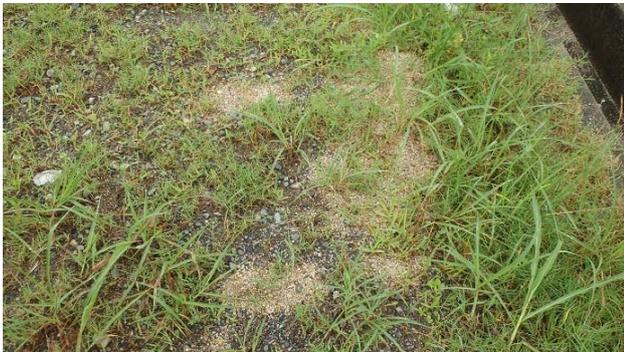
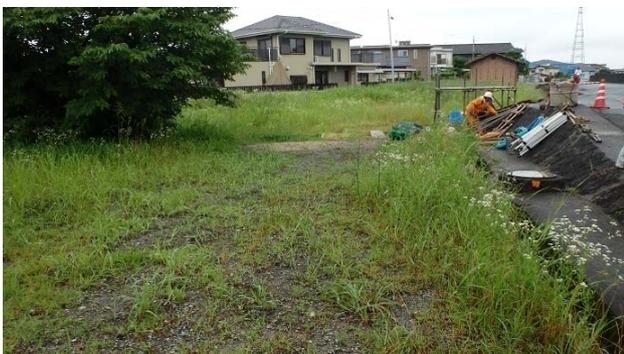
堤内側の空き地にも噴砂痕

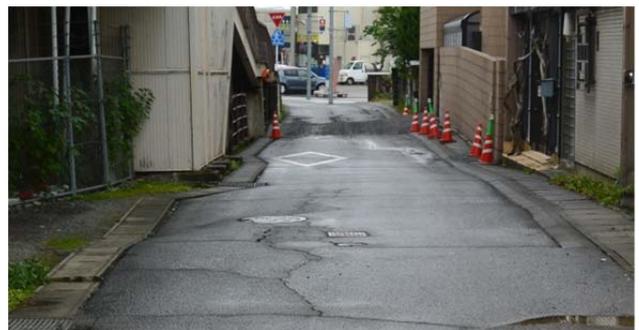
堤内側の道路および住宅壁の変状

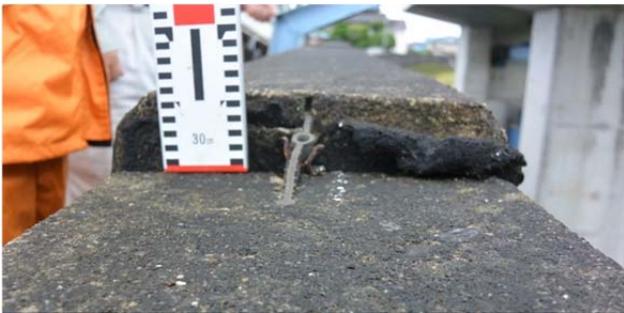
水門付近のもたれ壁に生じたクラック
